COMUNE DI NUGHEDU
SANTA VITTORIA

RISTRUTTURAZIONE
EDILIZIA CON
EFFICIENTAMENTO
ENERGETICO DELLA
CASA COMUNALE

ELABORATO
Rilievo metrico, materico e
del degrado
documentazione fotografica
Prospetti e sezioni

B03

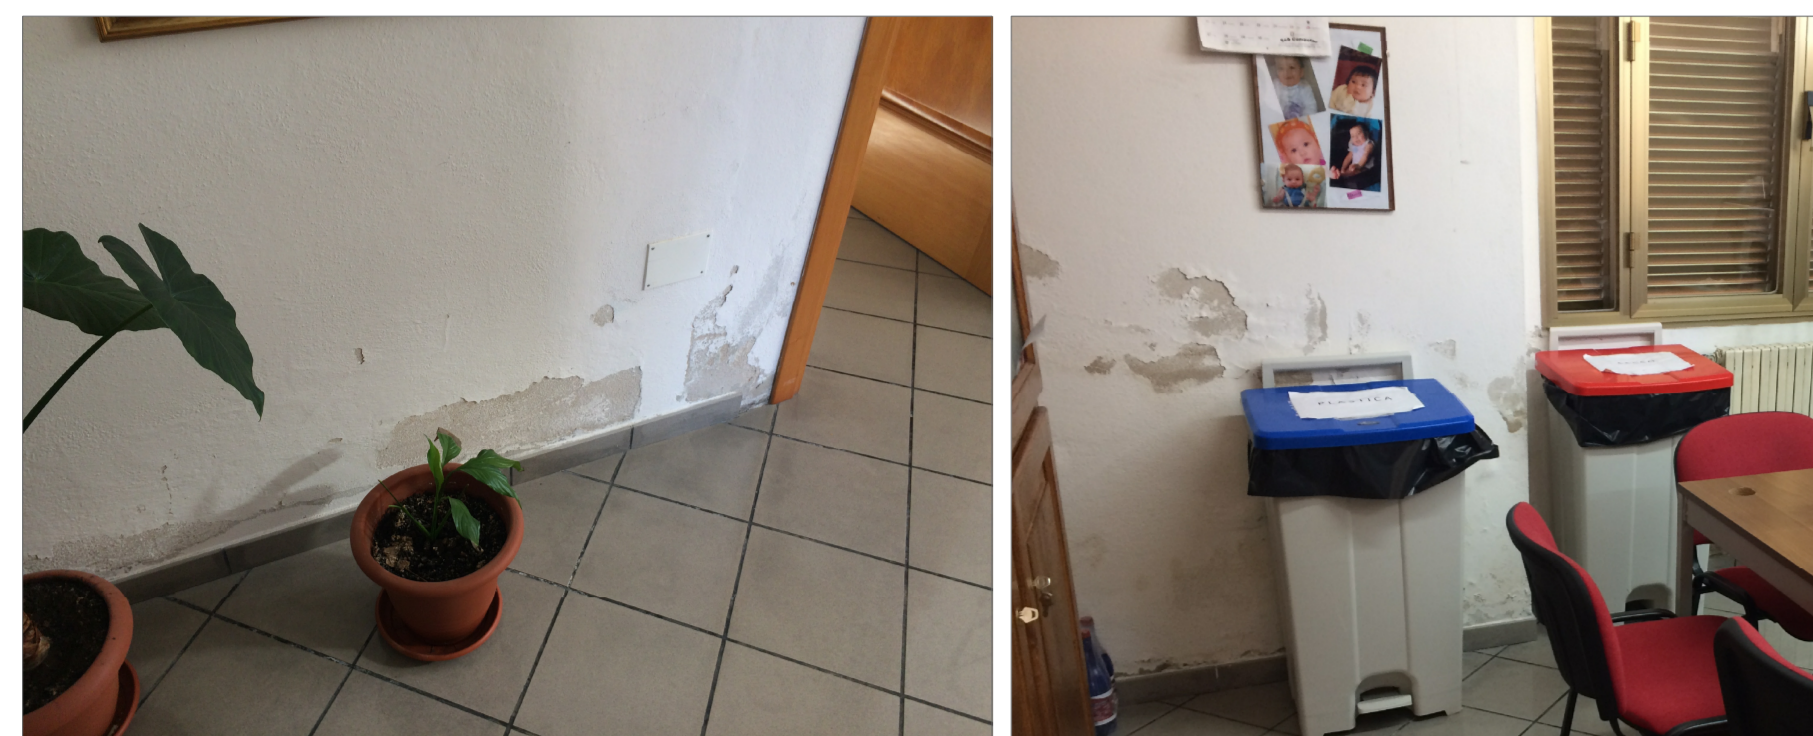
Fenomeno di esfoliazione dello strato di finitura causato dall'umidità di risalita

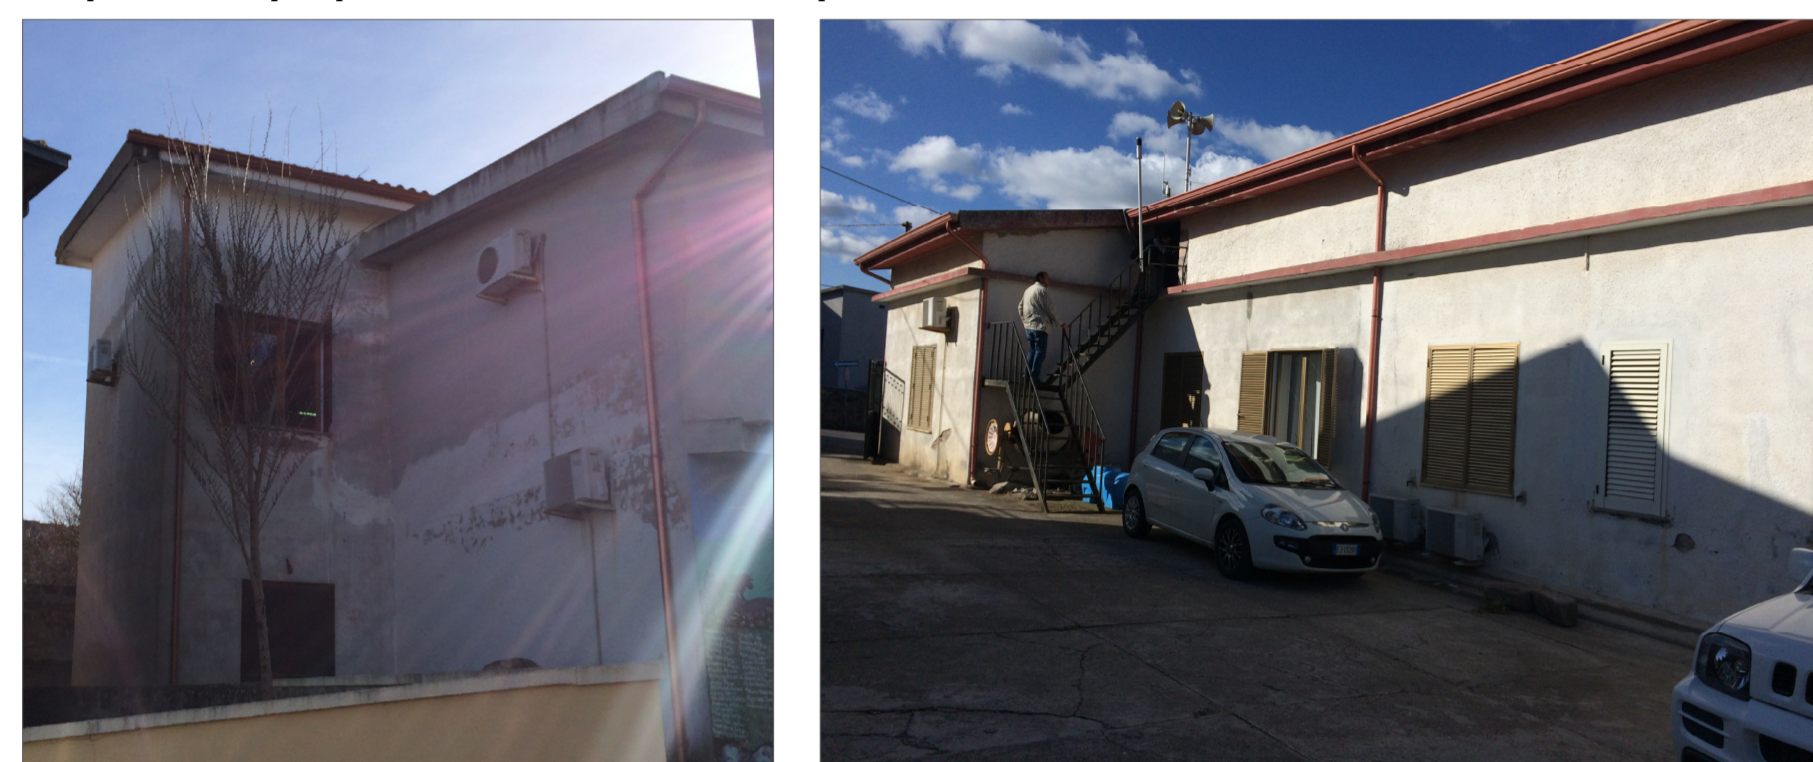
Prospetto nord e prospetto est- Fenomeni di erosione - perdita cromatica dello strato di finitura

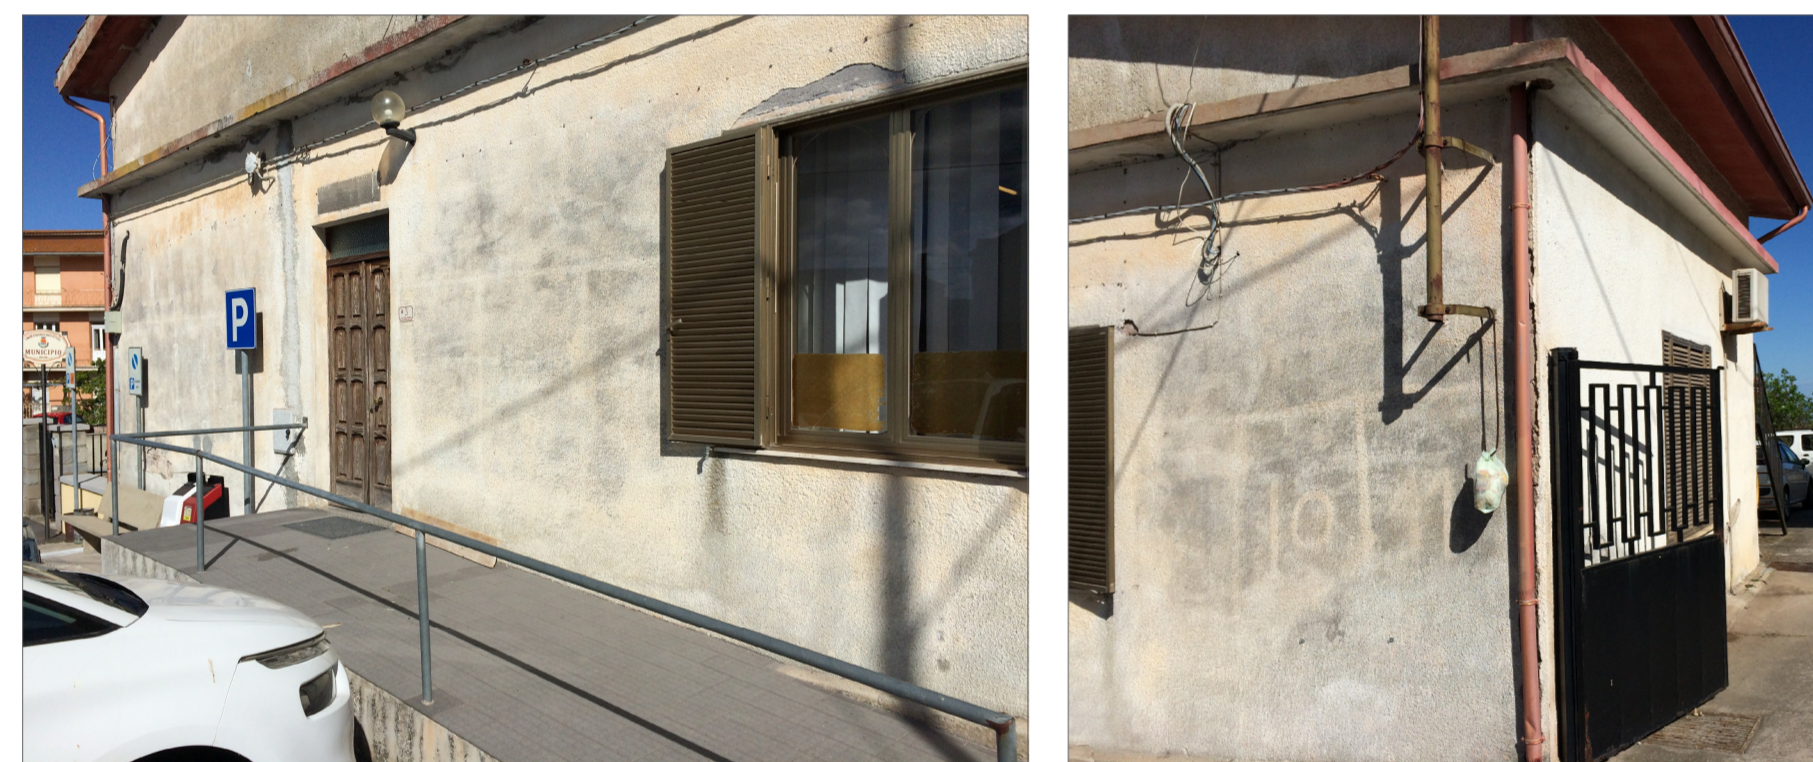
Prospetto sud e prospetto est- Fenomeni di erosione - perdita cromatica dello strato di finitura

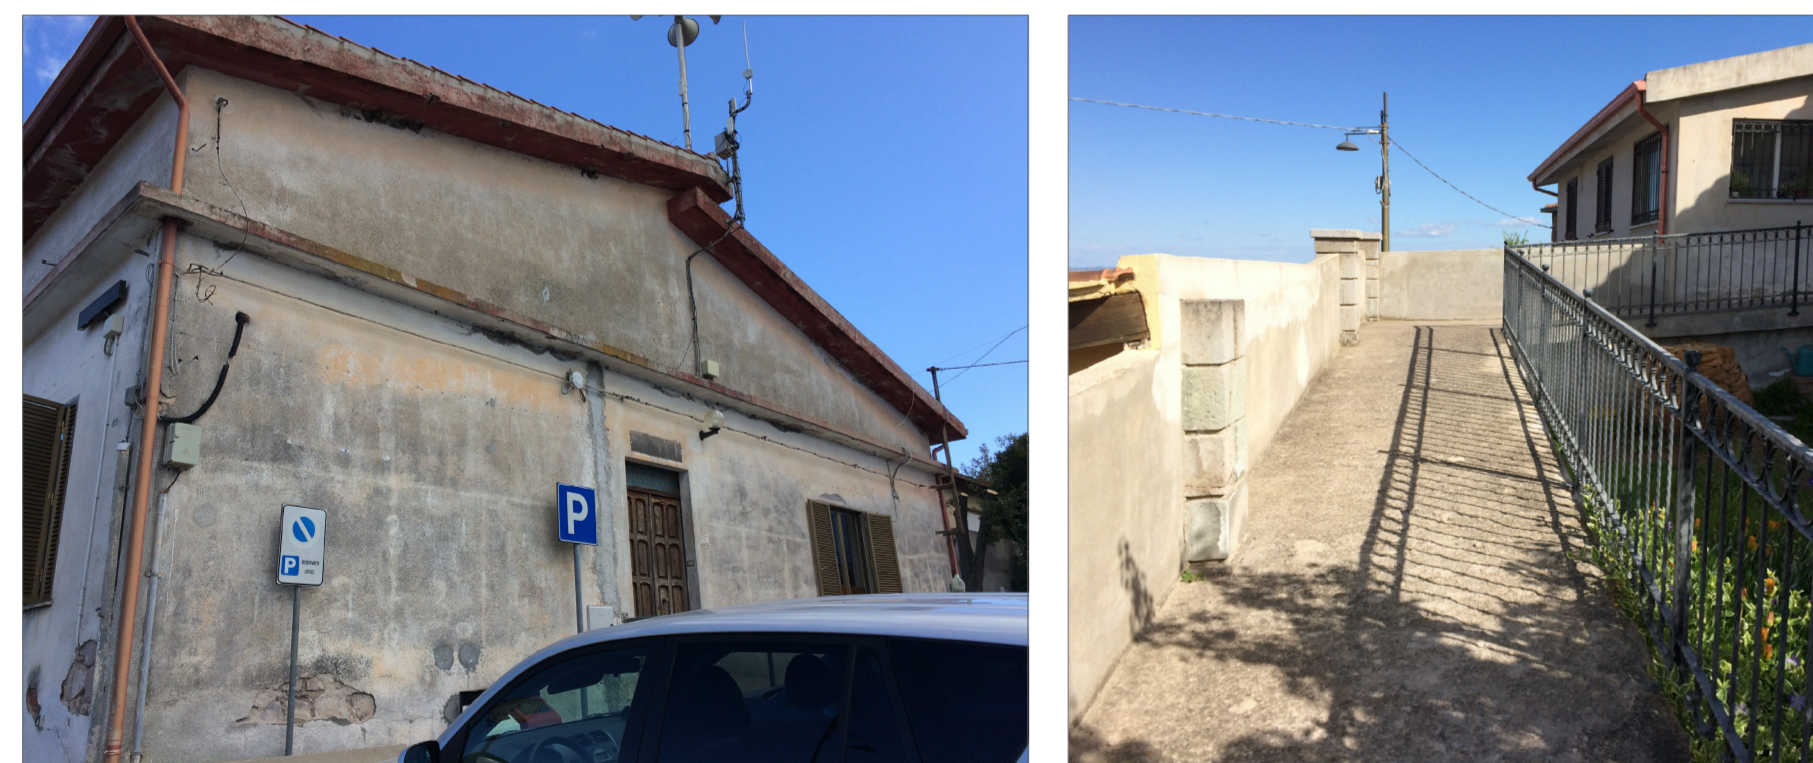
Prospetto sud Fenomeni di erosione - perdita cromatica dello strato di finitura - Fenomeni di distacco dell'intonaco

Rampa di accesso - in demolizione

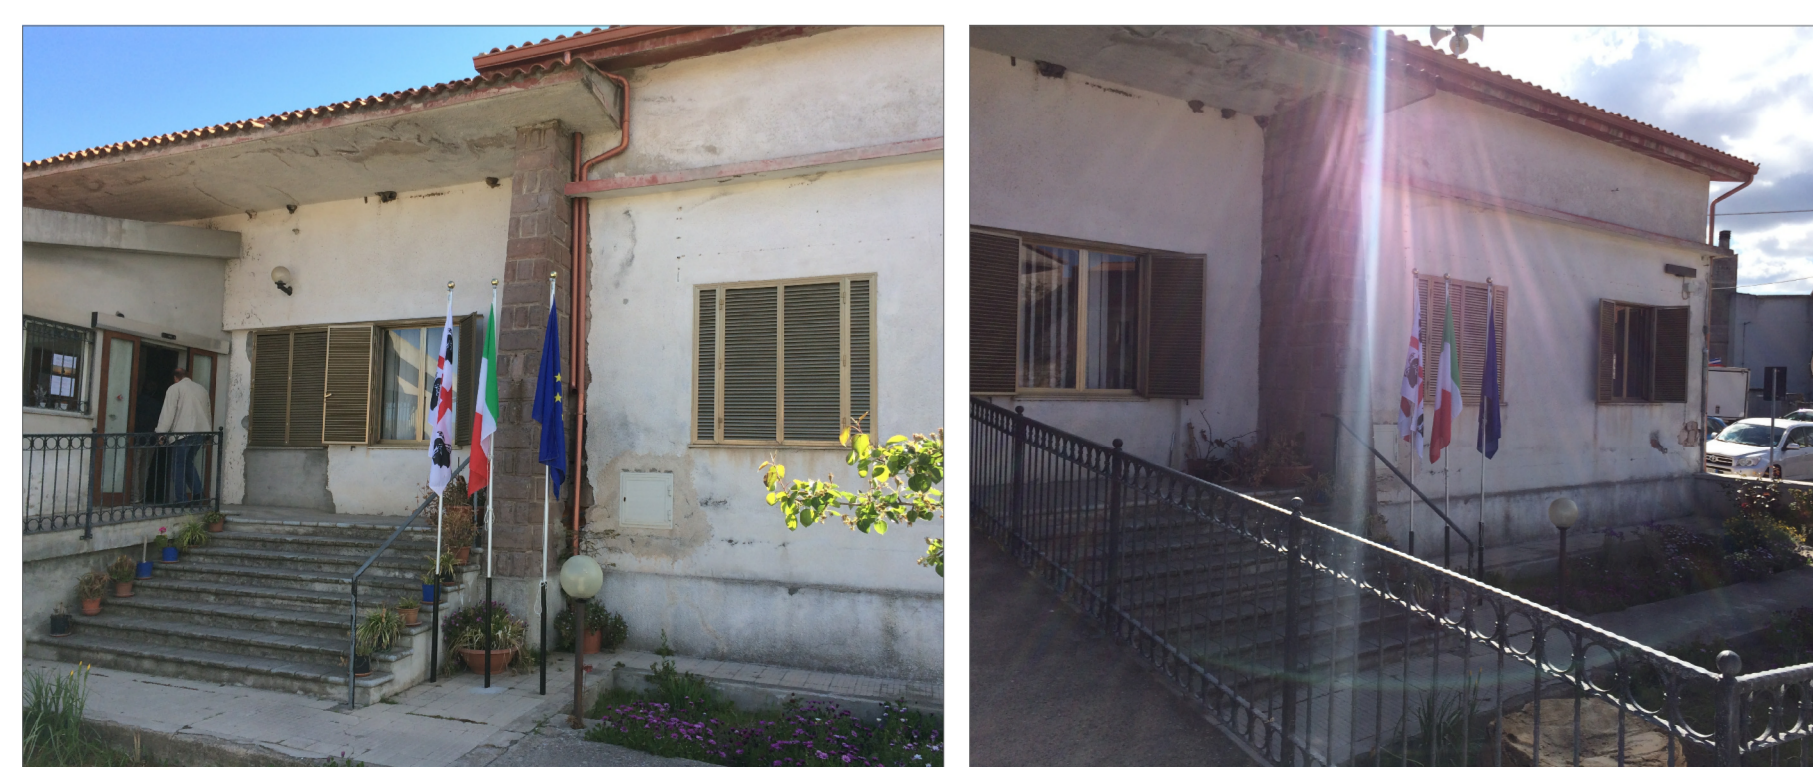
Prospetto ovest- Fenomeni di erosione e esfoliazione degli strati di finitura con messa a nudo della muratura sottostante
