COMUNE DI NUGHEDU SANTA VITTORIA
Provincia di Oristano

LAVORI DI RESTAURO DELLA
CHIESA PARROCCHIALE DI SAN GIACOMO APOSTOLO

PROGETTO DI FATTIBILITA' TECNICA ED ECONOMICA

elaborato: **03**
oggetto:
analisi del degrado

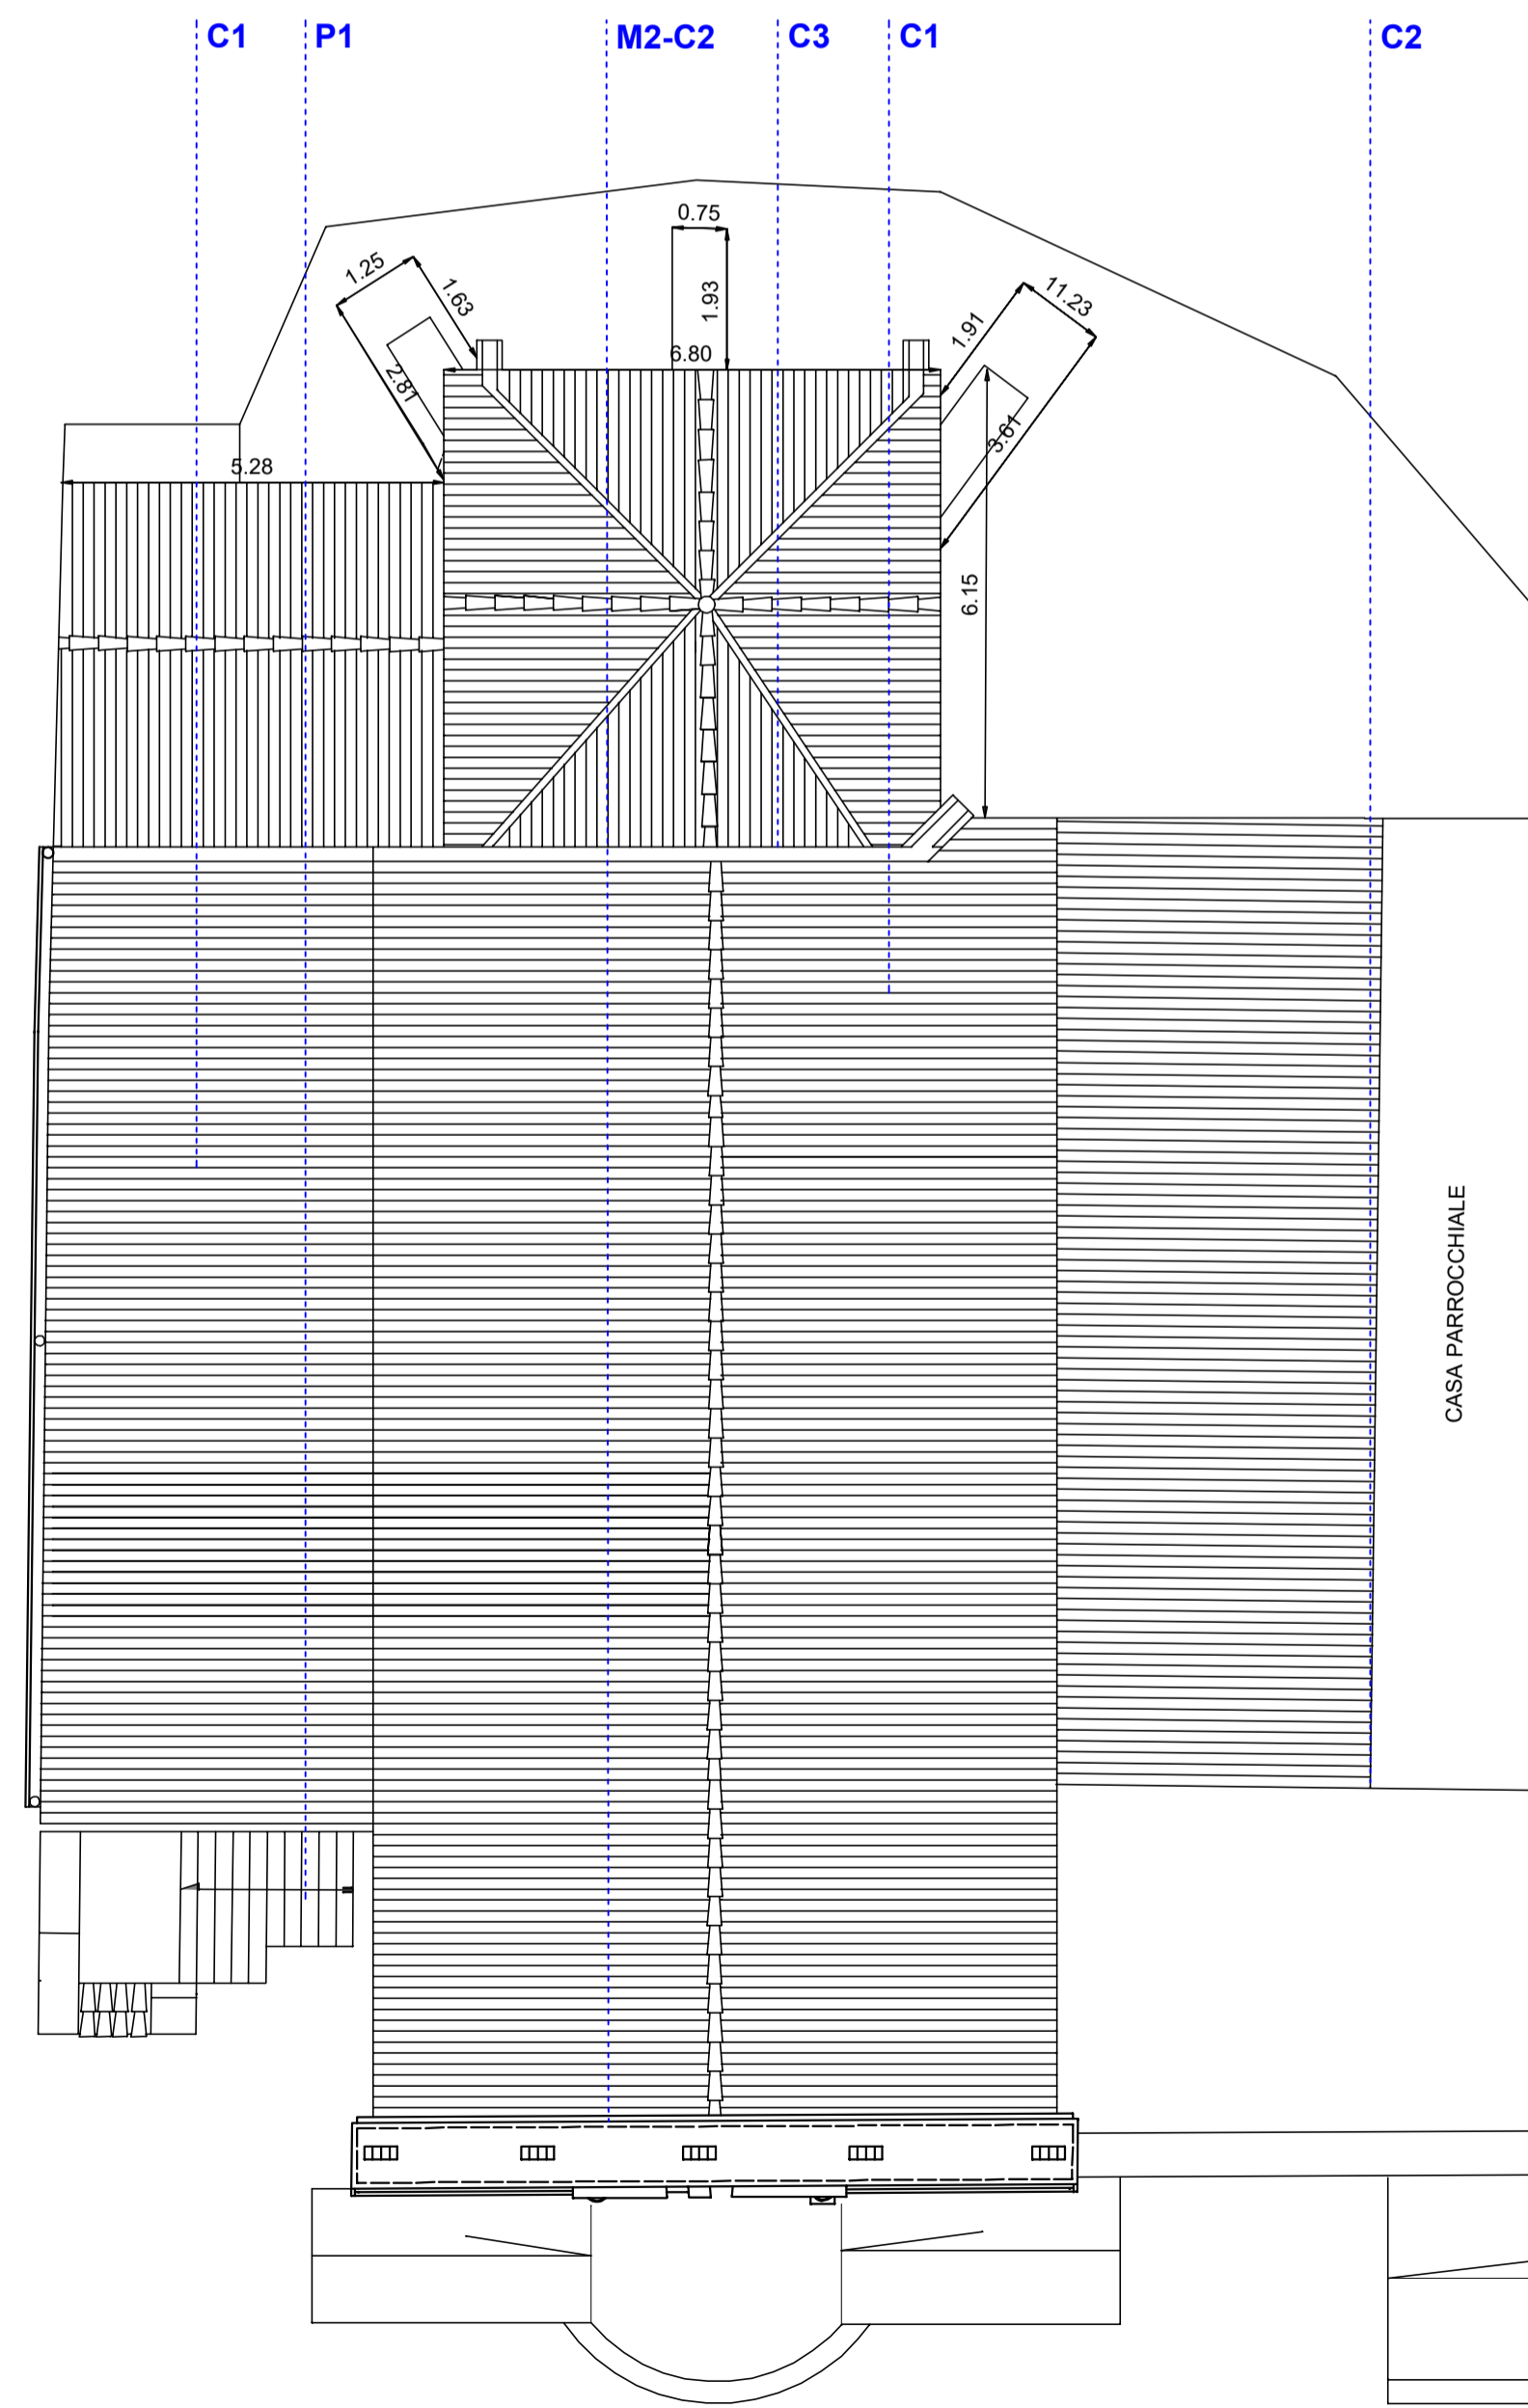
PIANTA DELLE COPERTURE _ scala 1:100

1. Sono presenti in copertura alcuni coppi smossi o danneggiati che sono causa di infiltrazioni, alcune delle quali ben manifestate sulle finiture interne della navata con annerimenti e dilavamenti;
2. La mancata pulizia dei canali provoca infiltrazioni nelle coperture;
3. La mancanza di impermeabilizzazione delle intersezioni con la copertura sono le principali cause delle infiltrazioni;

1. Verifica accurata e completa dell'intero manto di copertura con eventuale sostituzione/integrazione dei coppi danneggiati e/o smossi con l'impiego di coppi laterizi della stessa tipologia;
2. Verifica e pulizia dei canali di copertura e dei pluviali;
3. Impermeabilizzazione delle intersezioni mediante l'impiego di malta bicomponente a base di calce ed eco-pozzolana;

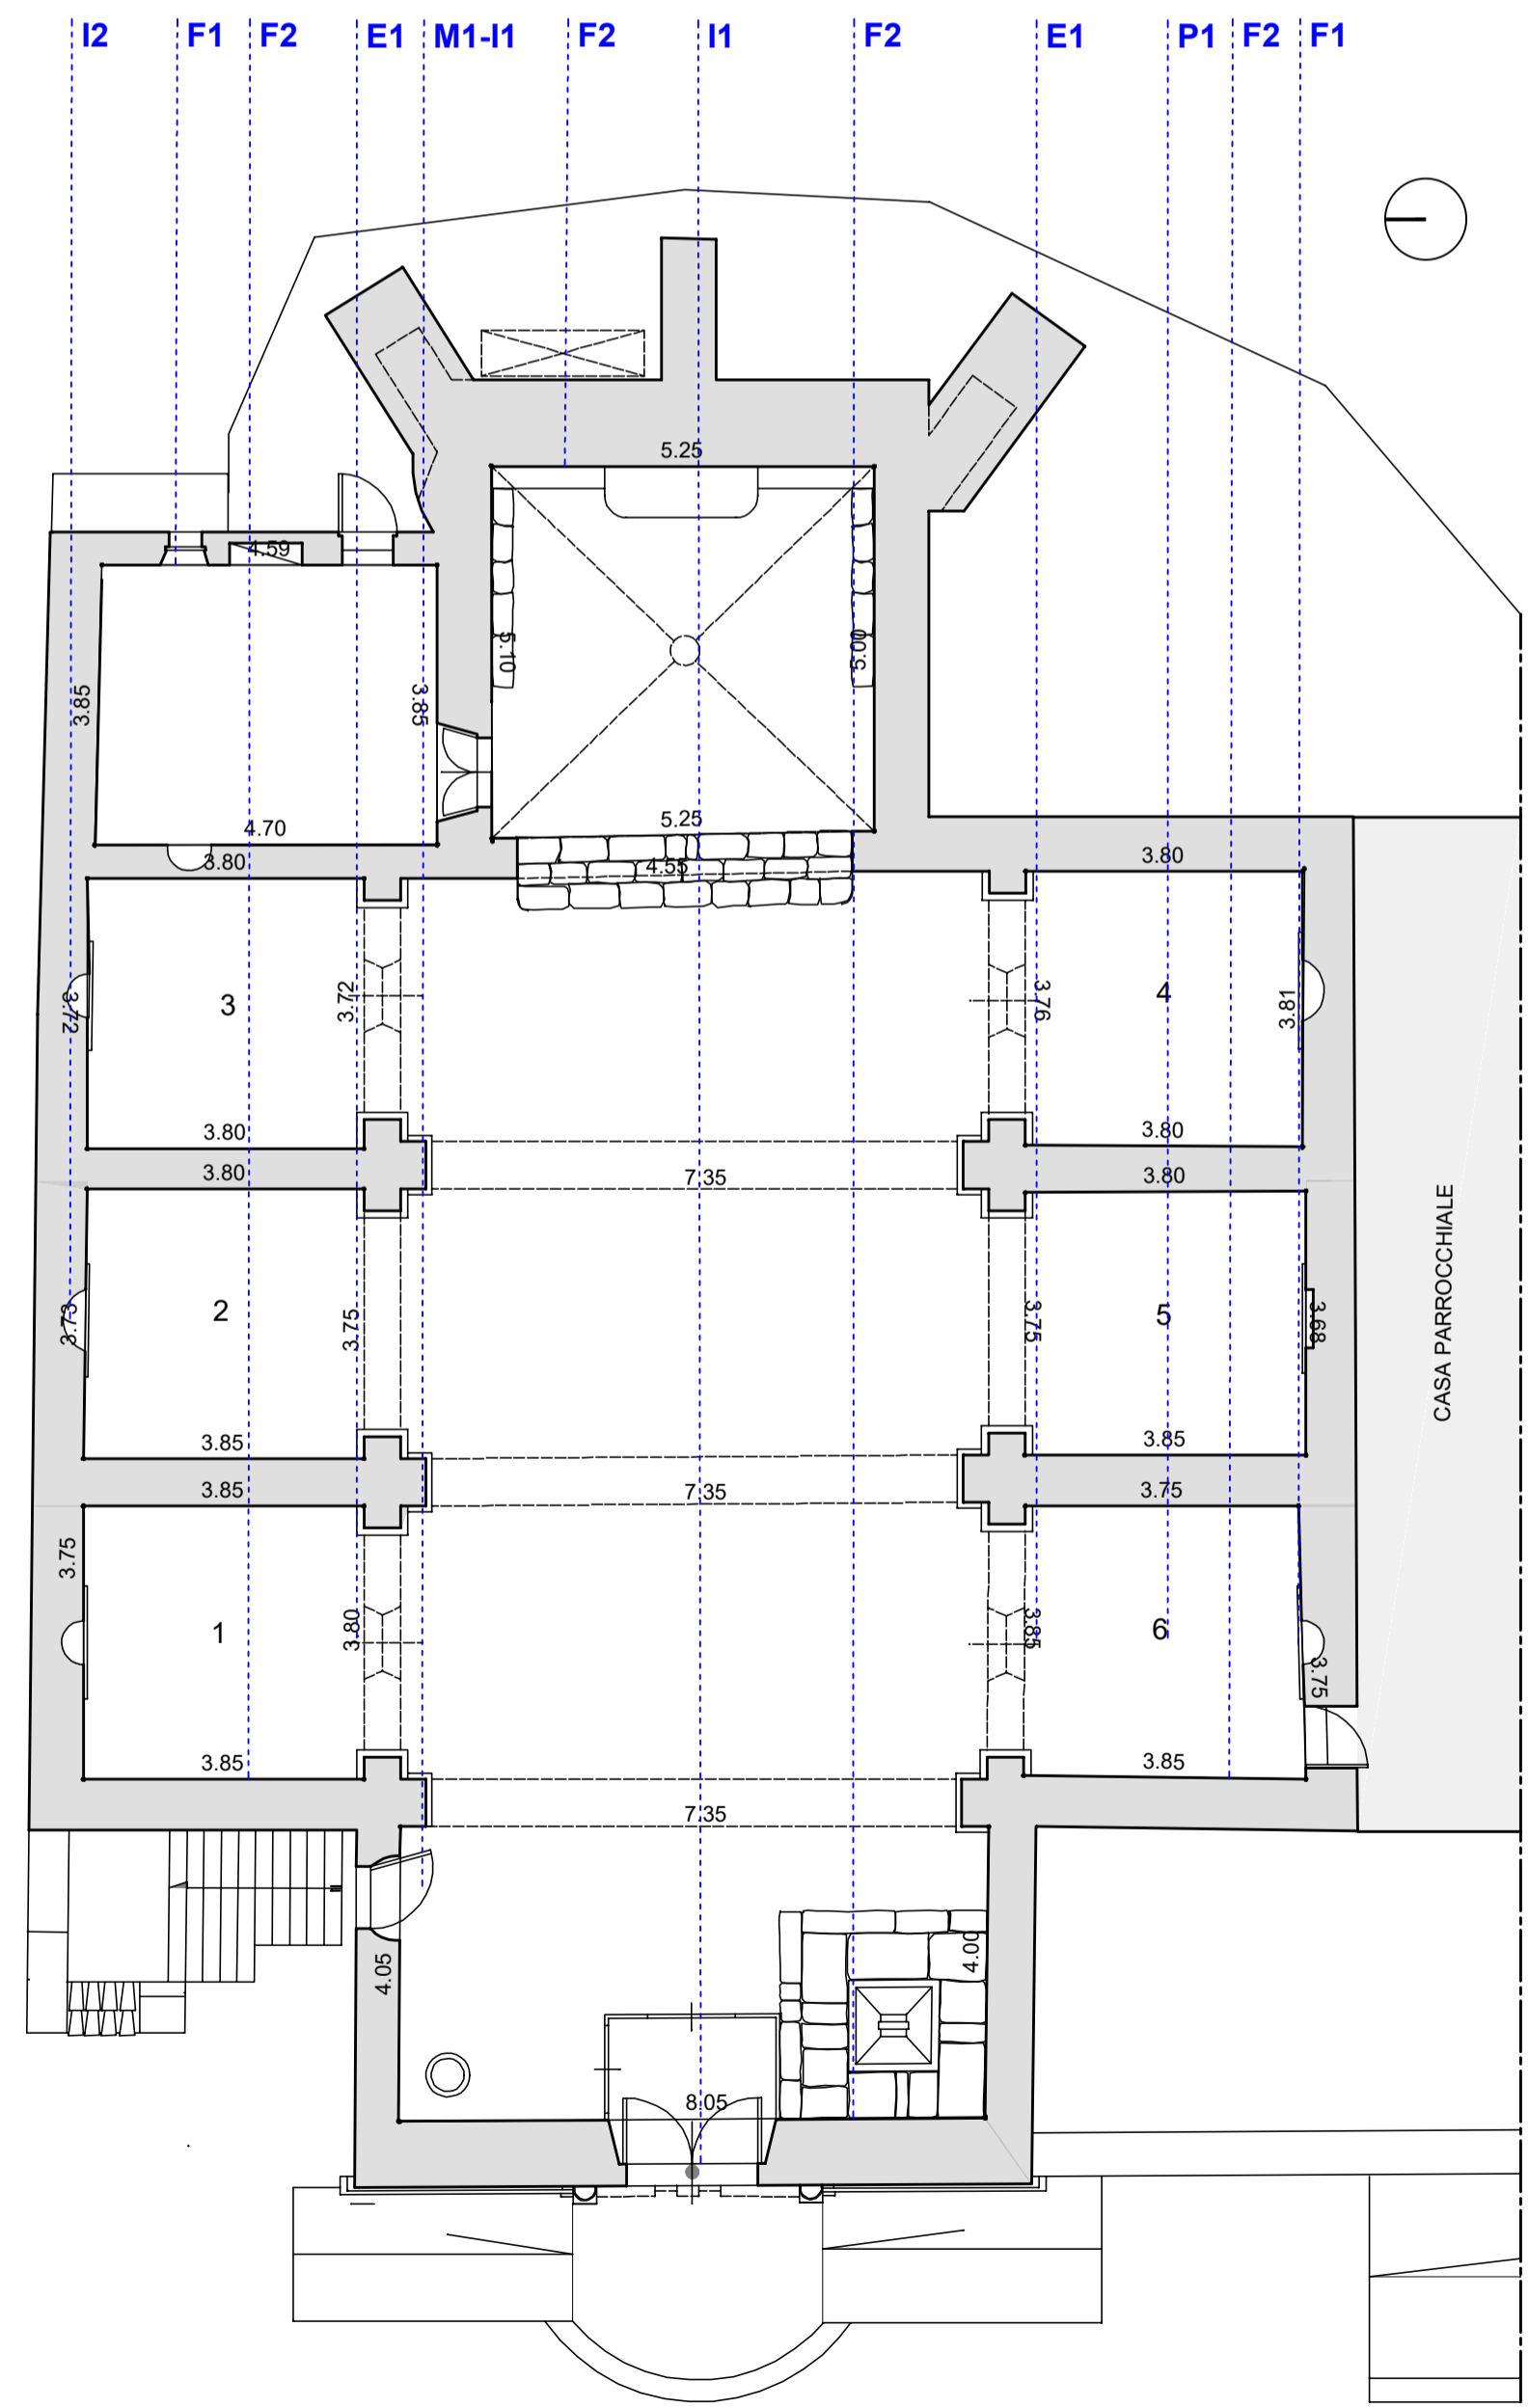
PIANTA PIANO TERRA _ scala 1:100

1. I portoni lignei manifestano uno stato di degrado dovuto alla mancata manutenzione, soprattutto nelle superfici esterne;
2. Finestre non apribili di semplice fattura che non permettono la ventilazione della chiesa e l'evacuazione dell'umidità interna;
3. La bussola lignea risulta interessata dalla presenza di termiti e muffe da umidità;
4. Il rosone risulta quasi totalmente oscurato dal deposito di grosse quantità di guano accumulato nella nicchia interna tra decoro lapideo e lastra trasparente;

1. Alcuni elementi lapidei interni e della facciata principale risultano in stato di degrado e/o distacco;
2. La parte sommitale della facciata principale presenta vistosi annerimenti da degrado biologico.

1. La scalinata in pietra del campanile a vela rappresenta la principale causa dell'umidità riscontrata nella prima cappella sinistra. Inoltre a presenta vistosi annerimenti da degrado biologico;
2. L'umidità di risalita è presente anche in alcune porzioni del pavimento in cotto, la causa di queste manifestazioni localizzate potrebbe essere legata anche ad una piccola falda acquifera superficiale.

- Internamente ed esternamente le murature sono intonacate e tinteggiate mentre i paramenti murari della facciata principale sono in pietra a vista, stilate con giunti di malta di calce.
1. L'umidità di risalita è causa di distacchi di intonaco oltreché del depauperamento della malta di riempimento dei giunti che, unitamente al degrado di conci lapidei, ha portato alla formazione di vuoti e a discontinuità delle finiture. Detti fenomeni si osservano in maniera più marcata nella fascia basale sino all'altezza di 1 m.
 2. All'interno l'edificio presenta un lieve degrado degli intonaci e delle tinteggiature dovuto a fenomeni di infiltrazione dalle coperture e dalla scalinata del campanile a vela.

1. Sono presenti alcuni corpi illuminanti obsoleti e mal funzionanti, soprattutto nelle cappelle laterali.

1. Manutenzione dei portoni lignei con sostituzione delle parti ammalorate e revisione delle parti in ferro di tenuta e chiusura.
2. Sostituzione delle finestre con nuovi infissi in legno dotati di apertura a vasistas con sistema motorizzato, e con vetri antinfortunistici e rispondenti ai requisiti minimi di trasmittanza;
3. Disinfestazione dell'opera lignea con perimetria ed eventuale sostituzione delle parti lignee non più recuperabili.
4. Sul lato interno del rosone di facciata verrà installata una lastra antinfortunistica con telaio in ferro e di ridotto spessore, così da ridurre al minimo l'impatto sul manufatto lapideo. Esternamente il rosone verrà protetto con una rete antivolatile in fibra di nylon tesa su cavetto d'acciaio e dal ridotto impatto visivo.

1. Messa in sicurezza e consolidamento degli elementi lapidei degradati presenti nella facciata principale ed alcuni elementi architettonici presenti all'interno della chiesa.
2. Idropulizia della copertina lapidea del timpano attraverso l'impiego di idropulitrice a bassa pressione in grado di rimuovere le patinate più consistenti ed altri elementi incoerenti. Successiva impermeabilizzazione della copertina lapidea mediante l'impiego di malta bicomponente tipo Mape-Antique Ecoelastic a base di calce.

1. Per risolvere la problematica sarà necessario prevedere una regolarizzazione delle pedate con l'impiego di calce idraulica ed una finitura superficiale impermeabilizzante mediante l'impiego di malta bicomponente tipo Mape-Antique Ecoelastic a base di calce;
2. Il pavimento in cotto interno alla chiesa verrà sottoposto ad un processo di pulizia ed infine trattato con prodotti antimacchia.

- Sulle superfici murarie, interne ed esterne, verrà effettuata una serie di interventi finalizzati alla manutenzione delle finiture:
1. Realizzazione di una fascia basale H 100 cm con intonaco deumidificante macroporoso a base di calce previo trattamento antisale, così da permettere alle murature di espellere l'umidità;
 2. All'interno dell'edificio verrà effettuata una puntuale verifica di tutte le superfici con la demolizione degli intonaci in distacco e la loro ricostruzione, con impiego di intonaci a base di calce naturale, e la successiva tinteggiatura di tutte le superfici intonacate con pitture a base di calce di colorazione bianca;

1. Sostituzione dei corpi obsoleti con nuovi apparecchi LED dal ridotto consumo energetico e dal design minimale ed elegante.
