COMUNE DI NUGHEDU SANTA VITTORIA
Provincia di Oristano

LAVORI DI RESTAURO DELLA
CHIESA PARROCCHIALE DI SAN GIACOMO APOSTOLO

PROGETTO DI FATTIBILITA' TECNICA ED ECONOMICA

elaborato: **03**
oggetto:
analisi del degrado

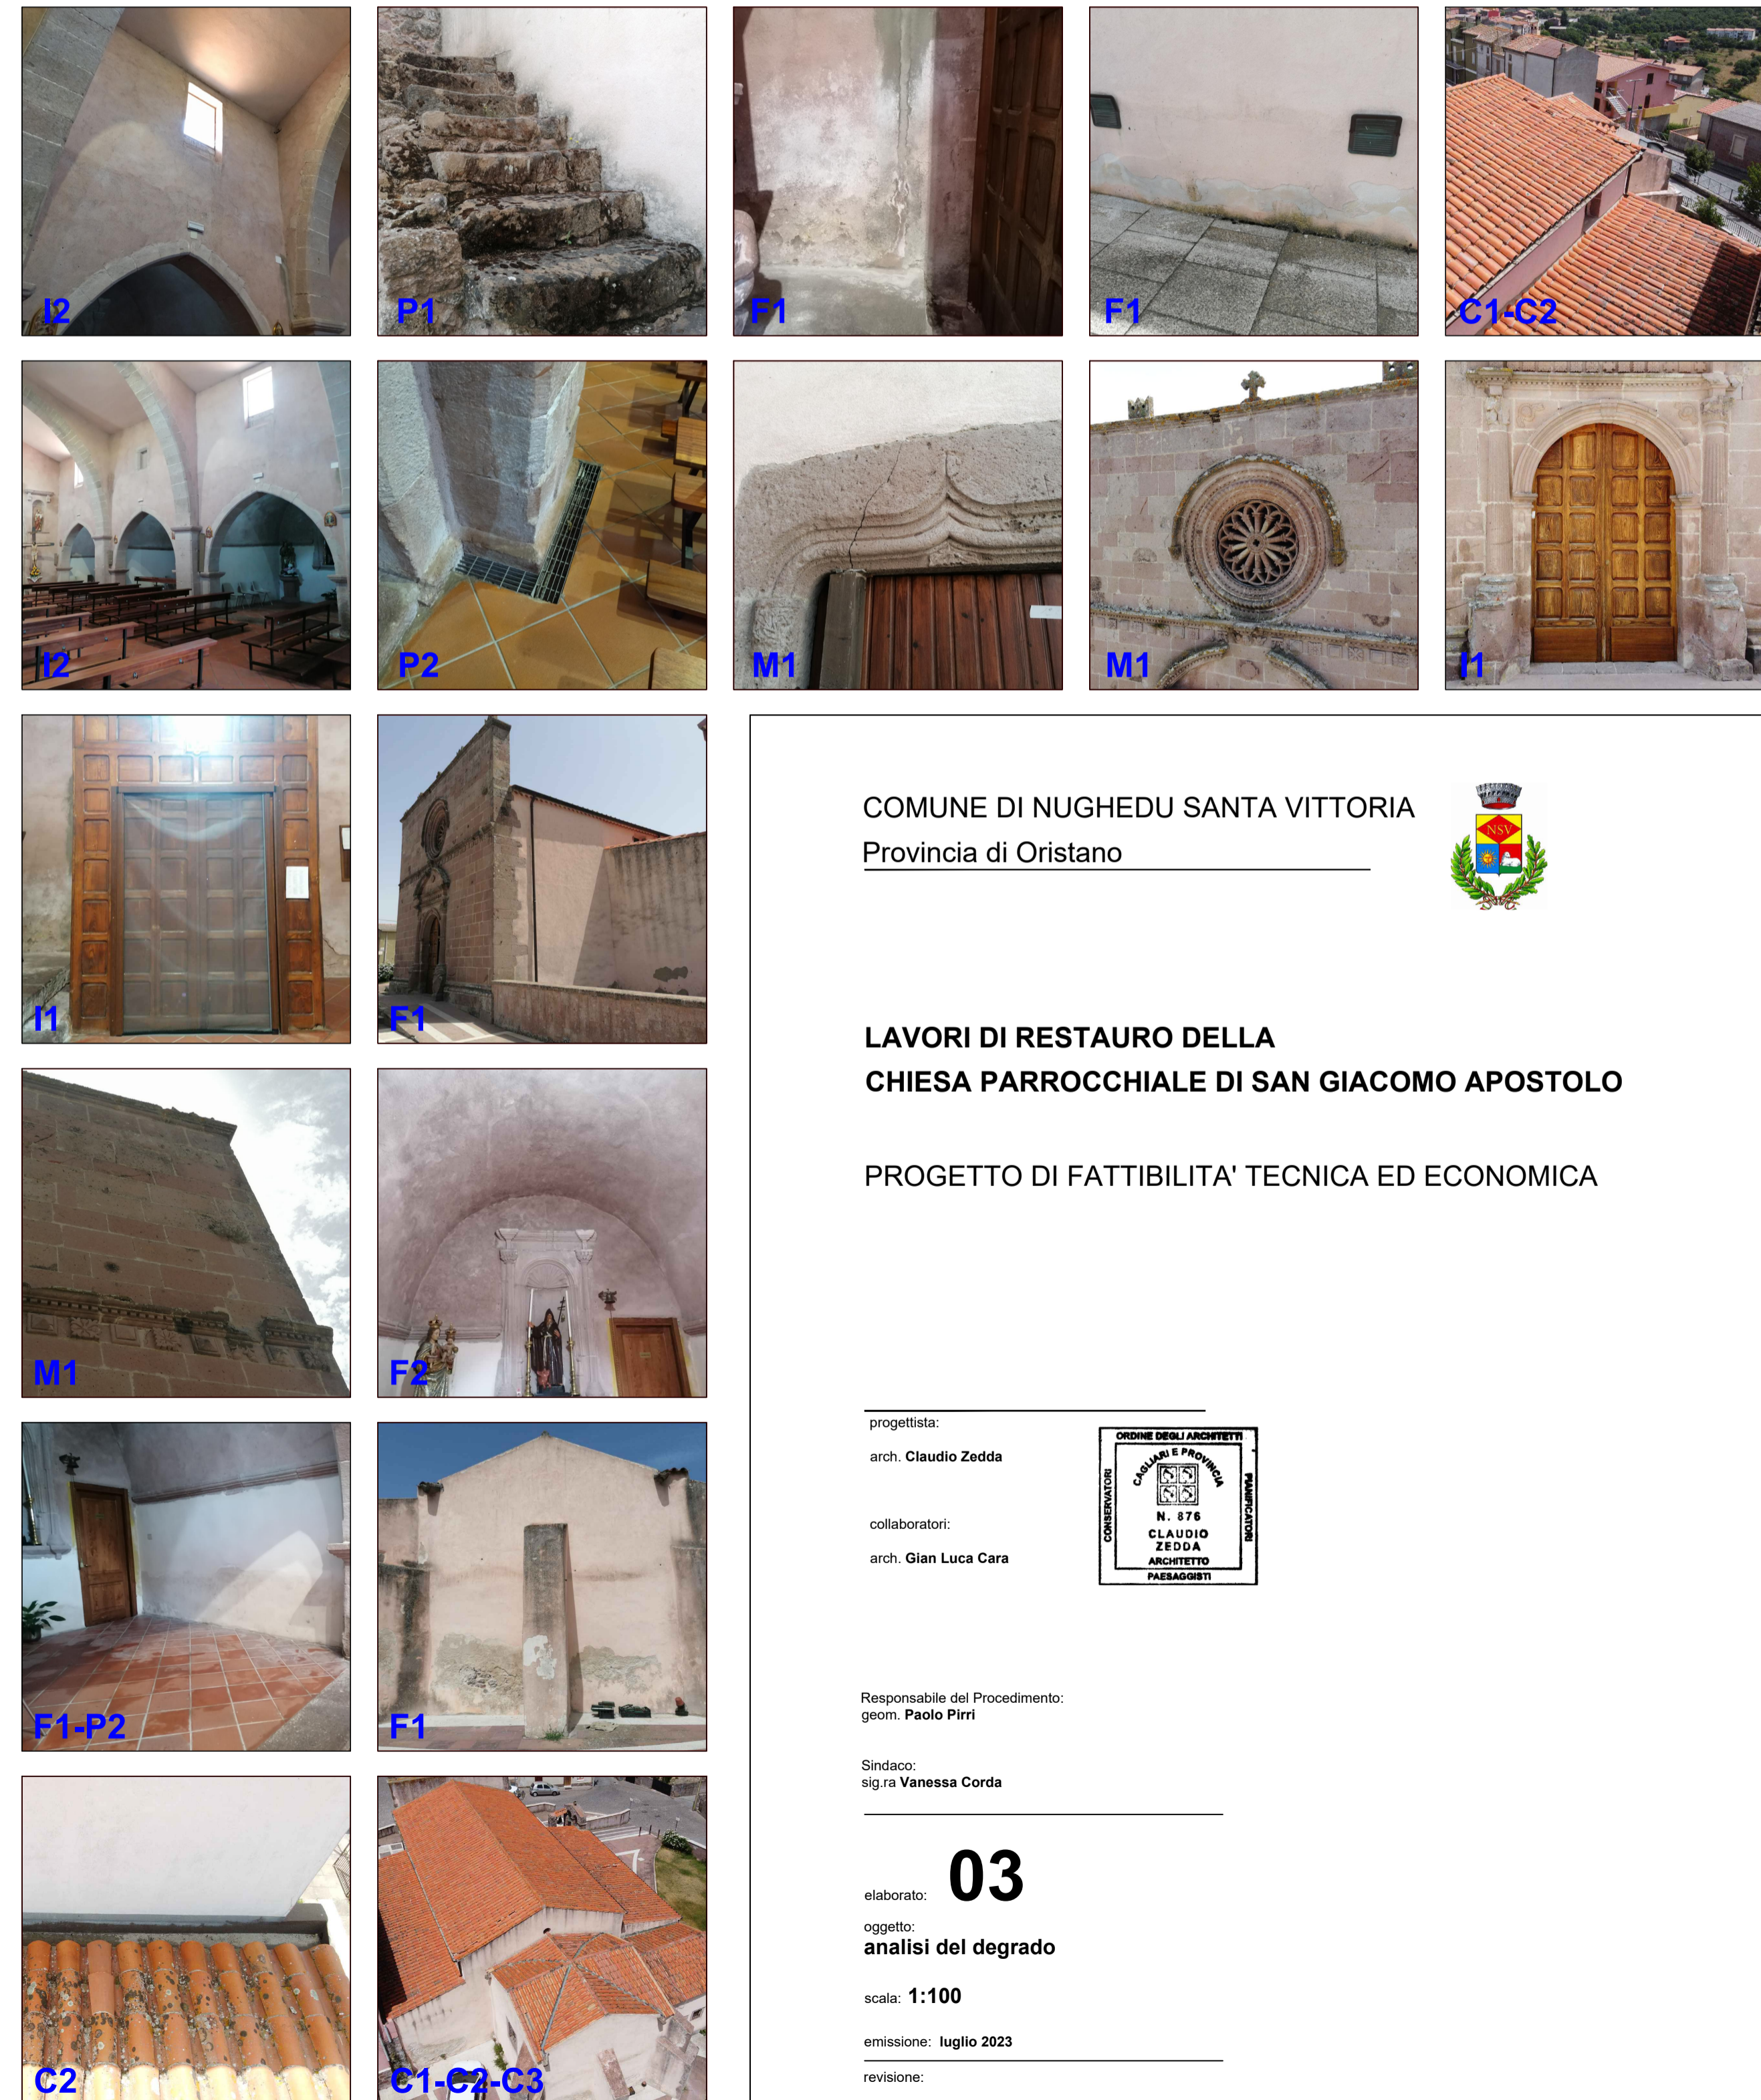
PIANTA PIANO TERRA _ scala 1:100

1. Sono presenti in copertura alcuni coppi smossi o danneggiati che sono causa di infiltrazioni, alcune delle quali ben manifestate sulle finiture interne della navata con annerimenti e dilavamenti;
2. La mancata pulizia dei canali provoca infiltrazioni nelle coperture;
3. La mancanza di impermeabilizzazione delle intersezioni con la copertura sono le principali cause delle infiltrazioni;

1. I portoni lignei manifestano uno stato di degrado dovuto alla mancata manutenzione, soprattutto nelle superfici esterne;
2. Finestre non apribili di semplice fattura che non permettono la ventilazione della chiesa e l'evacuazione dell'umidità interna;
3. La bussola lignea risulta interessata dalla presenza di termiti e muffe da umidità;
4. Il rosone risulta quasi totalmente oscurato dal deposito di grosse quantità di guano accumulato nella nicchia interna tra decoro lapideo e lastra trasparente;

1. Alcuni elementi lapidei interni e della facciata principale risultano in stato di degrado e/o distacco;
2. La parte sommitale della facciata principale presenta vistosi annerimenti da degrado biologico.

1. La scalinata in pietra del campanile a vela rappresenta la principale causa dell'umidità riscontrata nella prima cappella sinistra. Inoltre a presenta vistosi annerimenti da degrado biologico;
2. L'umidità di risalita è presente anche in alcune porzioni del pavimento in cotto, la causa di queste manifestazioni localizzate potrebbe essere legata anche ad una piccola falda acquifera superficiale.

- Internamente ed esternamente le murature sono intonacate e tinteggiate mentre i paramenti murari della facciata principale sono in pietra a vista, stilate con giunti di malta di calce.
1. L'umidità di risalita è causa di distacchi di intonaco oltreché del depauperamento della malta di riempimento dei giunti che, unitamente al degrado di conci lapidei, ha portato alla formazione di vuoti e a discontinuità delle finiture. Detti fenomeni si osservano in maniera più marcata nella fascia basale sino all'altezza di 1 m.
 2. All'interno l'edificio presenta un lieve degrado degli intonaci e delle tinteggiature dovuto a fenomeni di infiltrazione dalle coperture e dalla scalinata del campanile a vela.

1. Verifica accurata e completa dell'intero manto di copertura con eventuale sostituzione/integrazione dei coppi danneggiati e/o smossi con l'impiego di coppi laterizi della stessa tipologia;
2. Verifica e pulizia dei canali di copertura e dei pluviali;
3. Impermeabilizzazione delle intersezioni mediante l'impiego di malta bicomponente a base di calce ed eco-pozzolana;

1. Manutenzione dei portoni lignei con sostituzione delle parti ammalorate e revisione delle parti in ferro di tenuta e chiusura.
2. Sostituzione delle finestre con nuovi infissi in legno dotati di apertura a vasistas con sistema motorizzato, e con vetri antinfortunistici e rispondenti ai requisiti minimi di trasmittanza;
3. Disinfestazione dell'opera lignea con perimetria ed eventuale sostituzione delle parti lignee non più recuperabili.
4. Sul lato interno del rosone di facciata verrà installata una lastra antinfortunistica con telaio in ferro e di ridotto spessore, così da ridurre al minimo l'impatto sul manufatto lapideo. Esternamente il rosone verrà protetto con una rete antivolatile in fibra di nylon tesa su cavetto d'acciaio e dal ridotto impatto visivo.

1. Messa in sicurezza e consolidamento degli elementi lapidei degradati presenti nella facciata principale ed alcuni elementi architettonici presenti all'interno della chiesa.
2. Idropulizia della copertina lapidea del timpano attraverso l'impiego di idropulitrice a bassa pressione in grado di rimuovere le patinate più consistenti ed altri elementi incoerenti. Successiva impermeabilizzazione della copertina lapidea mediante l'impiego di malta bicomponente tipo Mape-Antique Ecoelastic a base di calce.
